平成22年庄原豪雨災害

平成22(2010)年7月

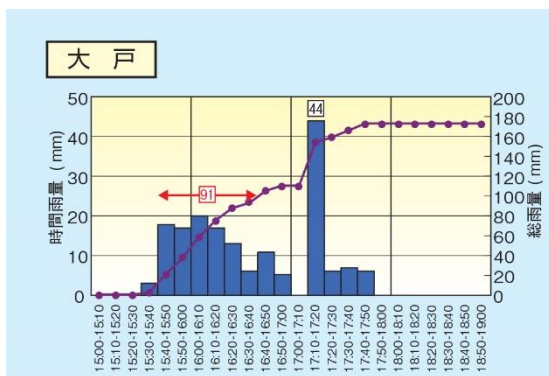
時間雨量上位地点（7月16日15時～7月16日19時）：庄原市

市町	観測局	60分間雨量			10分間雨量		
		日時	観測局	雨量	日時	雨量	日時
庄原市	大戸	9時	16日 15:40～16:40	44	16日 17:10～17:20		
	庄原(気象庁)	64	16日 16:40～17:40	20	16日 17:10～17:20		
	川北	60	16日 16:20～17:20	19	16日 15:10～15:20		
	西城中野	34	16日 15:20～16:20	12	16日 15:40～15:50		
	大屋	30	16日 17:10～18:10	13	16日 17:10～17:20		
	比和	12	16日 17:40～18:40	6	16日 17:50～18:00		
	本村	6	16日 17:40～18:40	2	16日 17:40～17:50		
	永田	3	16日 17:30～18:30	2	16日 17:30～17:40

観測局	日雨量						
	10日	11日	12日	13日	14日	15日	16日
大戸	0	50	34	103	55	20	174
川北	0	53	29	93	65	19	125
大屋	0	82	43	95	47	25	74
庄原	0	32	51	98	67	23	65
庄原建設支局	0	32	51	101	65	23	50

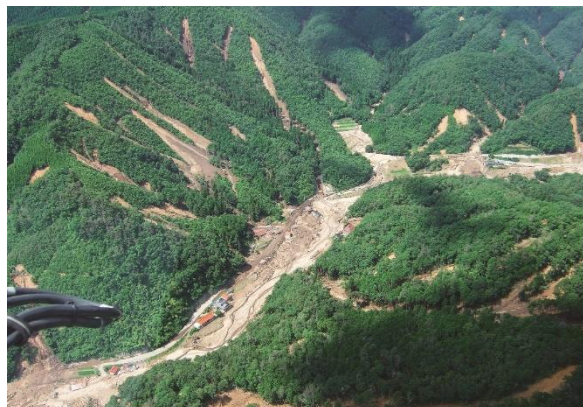
上空から見た庄原市川北町篠堂の被災地

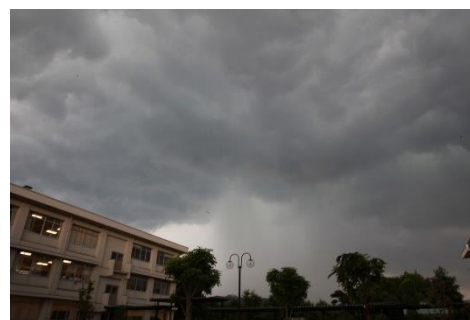
篠堂谷を襲った豪雨で発生した雨の柱
(庄原格致高校より7月16日16時35分撮影)
撮影：©2010 金山一宏

写真がとらえた「水柱」 土石流が発生した方面に猛烈な雨が降るようすを庄原市の写真家金山一宏が南西9 kmの庄原格致高校から撮影していた。金山は7月16日午後4時25分ごろ、卒業アルバム撮影のため中庭で待機中、北東の空に黒い雲が垂れ、大量の雨が降る光景を目撃。20分で約160枚を撮った。その間、高校付近に雨は降らなかった。目撃し撮影した風景は素早く動く雲が渦巻きながら滞留しており、異様だったが、これほどの甚大な被害をもたらしていたとは想像もしなかったという。金山の写真は局地的な豪雨のメカニズムを知る手掛かりとなる、貴重な映像資料である。
