明治 26 年台風洪水

【明治 26 (1893) 年 10 月 10 日～16 日】

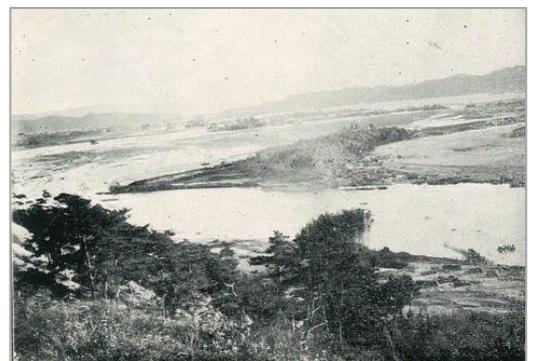
決壊した西高梁川の堤防（現・倉敷市船穂町水江）
【出典：内務省「高梁川改修工事概要」】

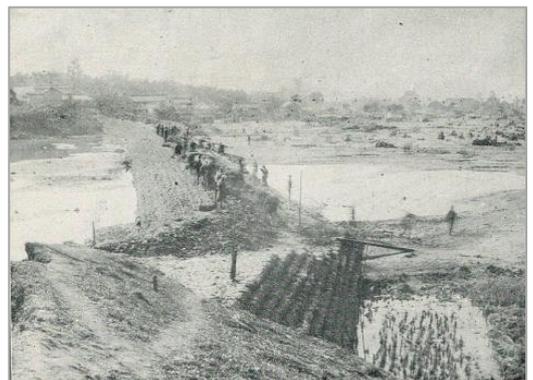
川辺村（現・倉敷市真備町川辺）の堤防修復状況【出典：内務省「高梁川改修工事概要」】

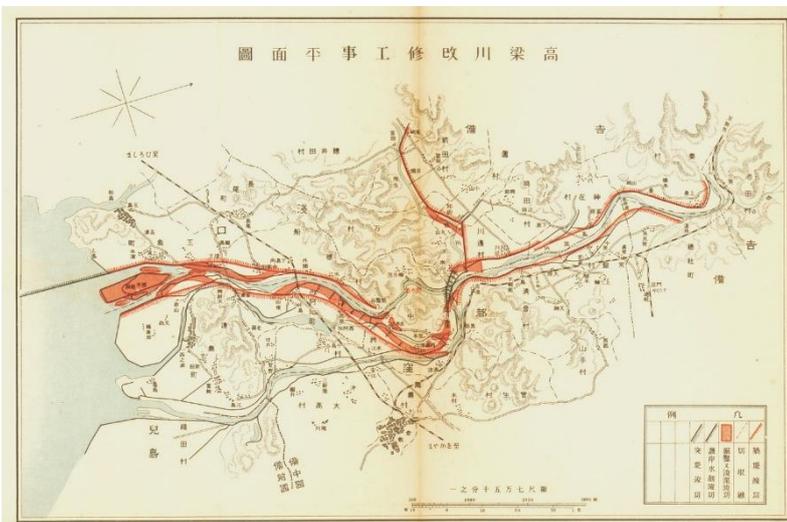
高梁川改修工事平面図

明治 40 年に開始された高梁川の一期工事（下流部の統合）は大正 14 年に完成。

この災害を契機に、高梁川では中国地方で最初の内務省直轄河川改修が明治 40 年(1907)に開始され、東西に分かれていた下流部の河道が統合されました。

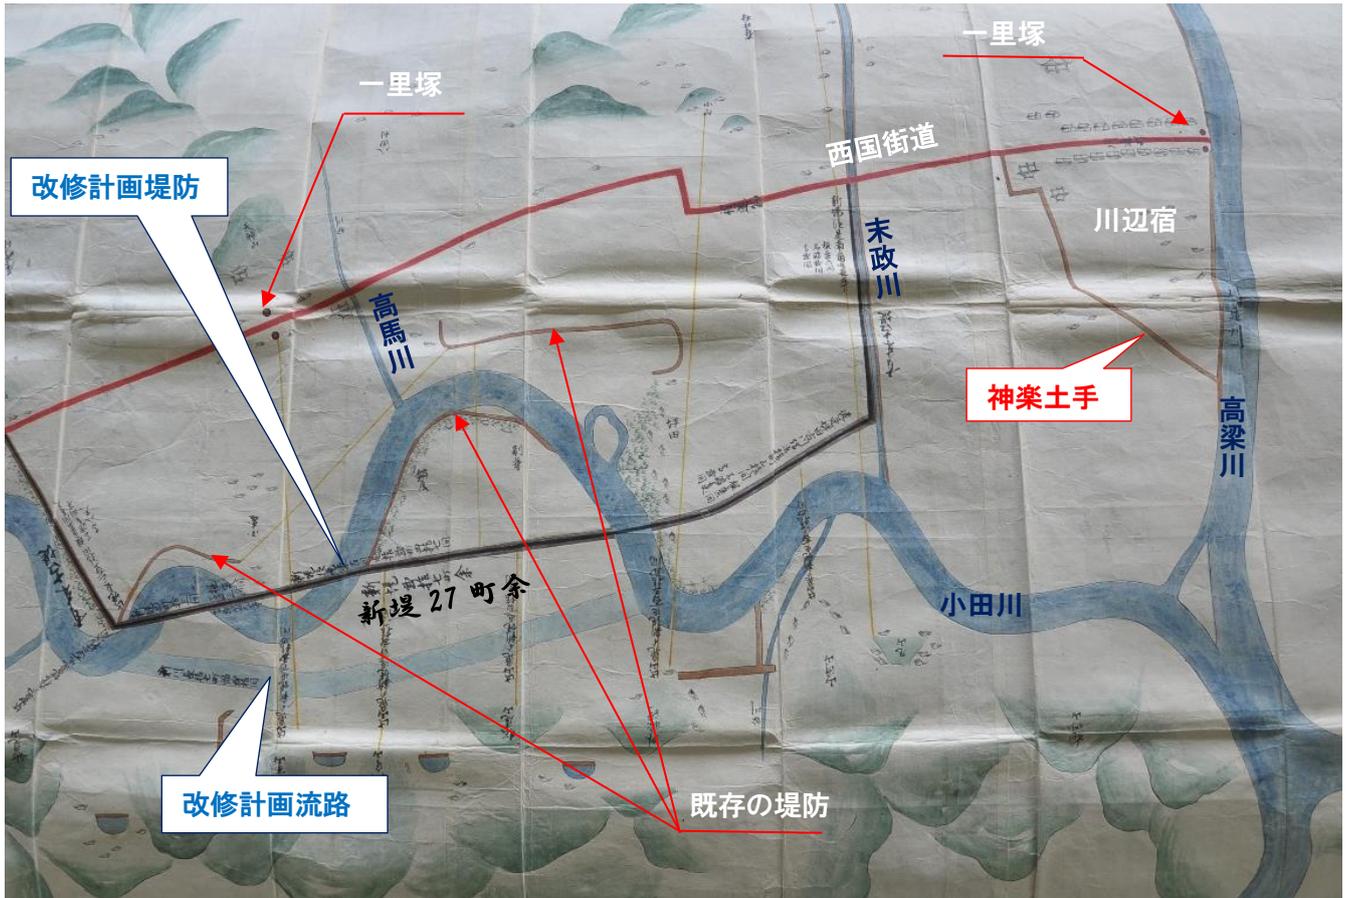
小田川改修裁許図（宝永元=1704）【倉敷市真備ふるさと歴史館蔵】

江戸時代中期の宝永元年(1704)、小田川の蛇行を解消し、平地の南側山裾に直線的に付け替える改修計画が立てられました。これに対し上流地域の村々が改修反対の訴訟を起こし、争いは幕府の評定所に持ち込まれましたが、裁定の結果、改修は許可されました。上の図はその裁定の覚えとして描かれたものです。工事は宝永3年(1706)に完成したと言われ、現在の小田川の河道、堤防の原型となっています。

太い黒線で描かれた新堤防は、一部は既存の堤防を利用した箇所もあり、基底幅(9.3~14.4m)、天端幅(=馬踏、2.7~5.4m)、高さ(2.4~4.95m)が付記されています。その延長は、両側の折れ曲がりより北の部分を除くと27町余(約2950m)に及びます。天端は西国街道の迂回路としても想定されていたかもしれません。新河道は長さ17町(約1850m)、幅20間(約36m)とあります。他に、既存の堤防として茶色の線で蛇行部の不連続堤防や、川辺宿の「神楽土手」が描かれています。不連続堤や両端が湾曲した奇妙な堤防は、部分的な水除け堤や水流を安全な方向へ誘導するためとも考えられます。一方、この頃の神楽土手は、西国街道より北側は取り囲んでおらず、もっぱら南の小田川合流部方向からの氾濫に対処していたとみられます。

西国街道の宿場として栄えた川辺宿（現、倉敷市真備町川辺）には、高梁川・小田川の洪水の侵入を防ぐための「神楽土手」が築かれていました。前ページの「小田川改修裁許図」（1704年）では西国街道より南側だけが描かれていますが、「下道郡切図」（幕末～明治初期頃）では北側も含めて集落全体を取り囲む（細い緑色の線）ように描かれています。当初は南側からの浸水に備え、その後高梁川の氾濫にも対処するよう築かれたと考えられますが、最初の築造時期や最終的な完成年代はわかっていません。輪中堤のような構造になったのは、この地を治めていた岡田藩の飛び地領が岐阜県の木曾三川の輪中地帯にあり、それを参考にしたのではないかとされています。

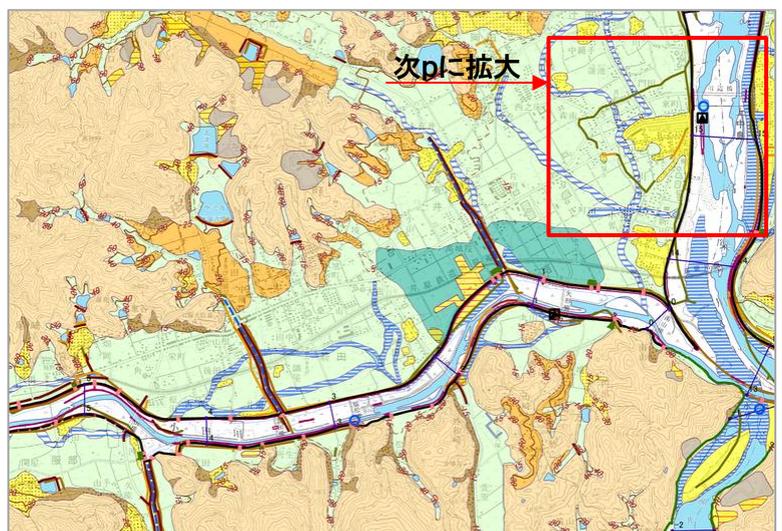
治水地形分類図「箭田」(部分)【出典：国土地理院ウェブサイト】

当時の絵図の正確さは、国土地理院の「治水地形分類図」と比較してもうかがえます。

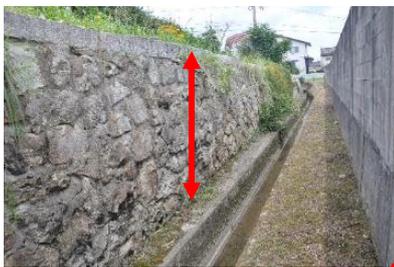
コンビニエンスストア裏の地盤差

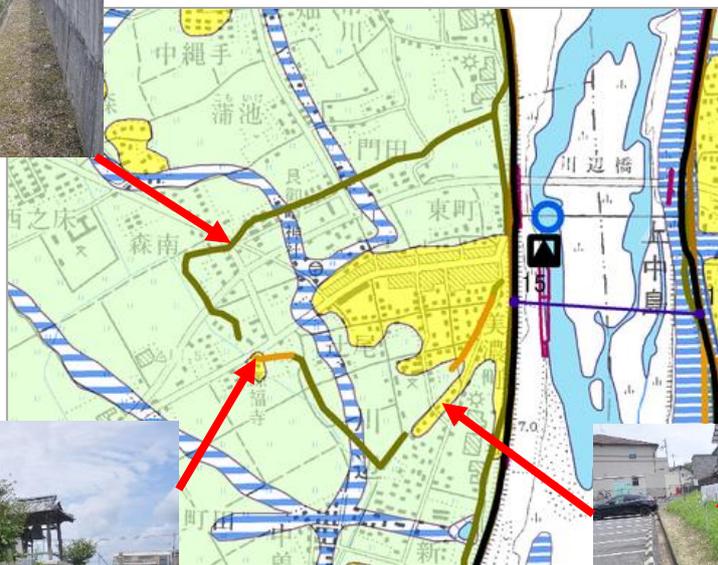
川辺地区の神楽土手の痕跡

治水地形分類図「箭田」（部分）【出典：国土地理院ウェブサイト】に位置を表示。分類図の濃緑線は旧堤防（明治末期～大正初期）、青の縞は旧河道、黄色は自然堤防（微高地）、黄緑は氾濫平野を表す。

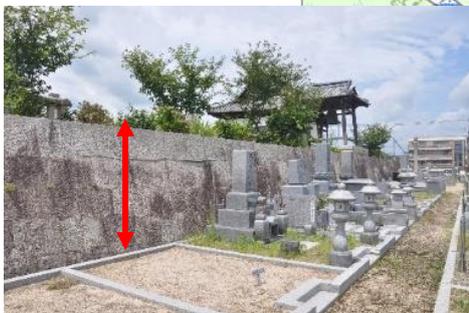
源福寺の壇と境内地盤の高低差

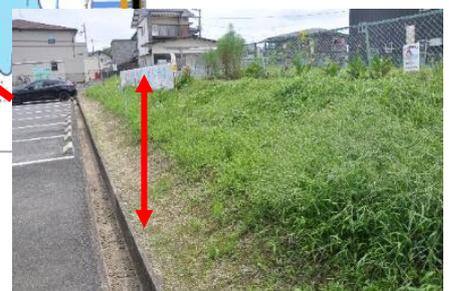
真備公民館川辺分館横の地盤差。
（ここは自然堤防を活用しているとみられる）
