鳥取地震

【昭和18(1943)年9月10日】

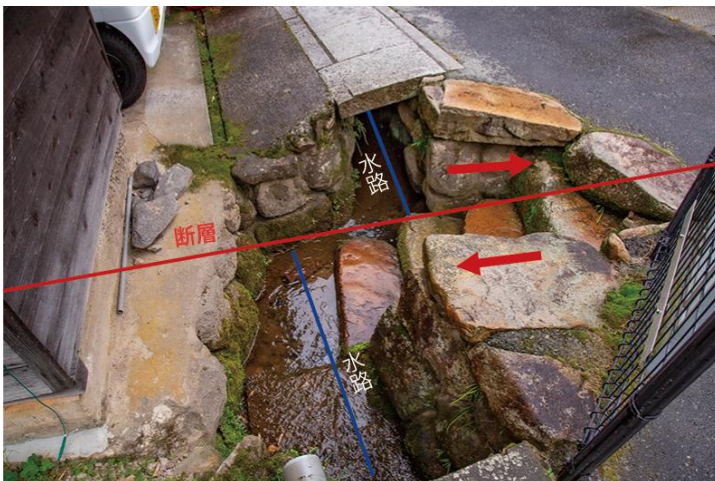
・地表に現れた鹿野地震断層のずれを今もはっきりと確認することができる場所があります。鳥取市鹿野町末用の民家の前を流れる水路は、元は南北にほぼまっすぐ流れていましたが、断層を境にずれ、それは今も屈折する水路としてそのまま残されています。地面が横にずれる断層を「横ずれ断層」と言いますが、鹿野地震断層は断層線を挟んで向こう側が右に動いているので「右横ずれ断層」になります。鹿野地震断層では最大 1.5m の横ずれがありましたが、上下の変位もあり、断層の西半分では北側が最大 75cm 落ち、東半分では南側が最大 50cm 落ちるとい珍しい「蝶番断層ちょうつがい」となっています。屈折水路の箇所でも、水流の落差で北側が落ちていることが確認できます。この部分の水路は、鹿野地震断層が動いた痕跡を観察できる場所として、鳥取県の天然記念物に指定されています。
