昭和47年7月豪雨

【昭和47(1972)年7月9日～13日】

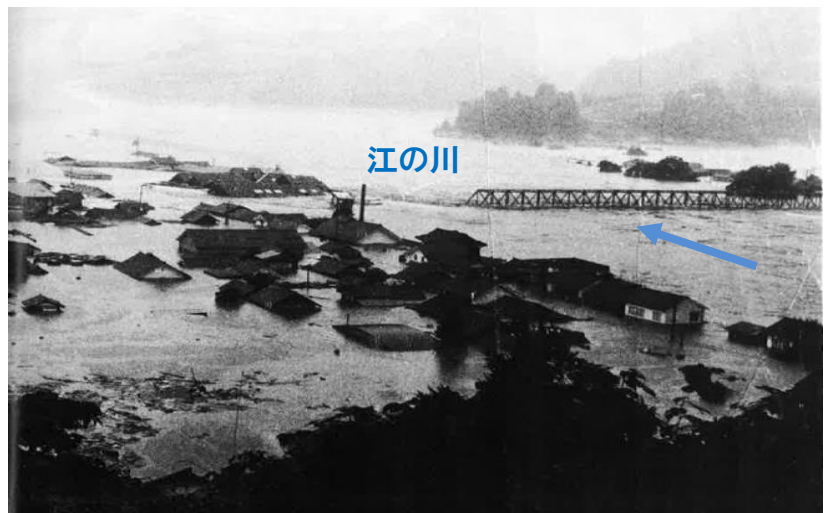
桜江大橋付近の江の川出水状況(島根県江津市桜江町川戸)

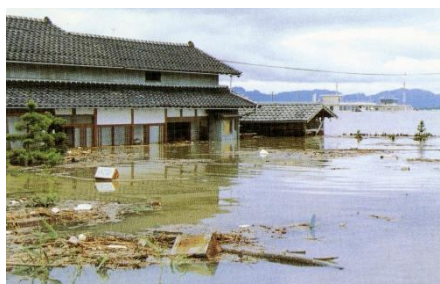
島根県、出雲平野の浸水状況

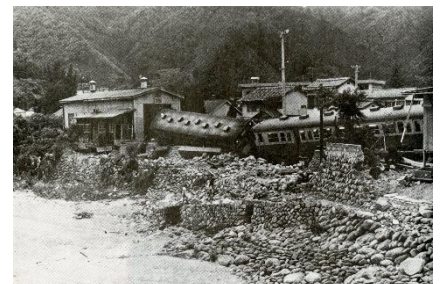
広島県安芸太田町旧加計駅付近の被災状況

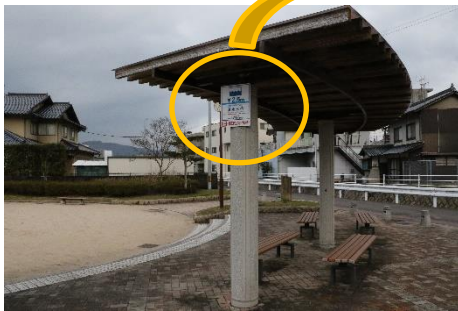
江の川の氾濫、堤防決壊などにより市街地のほとんどが大きな浸水被害を被った広島県三次市内には、当時の浸水位を示す表示板が57箇所設置されています。

三次市内の浸水位表示板

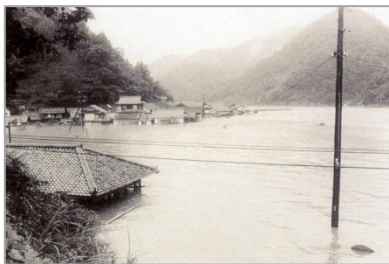
広島県三次市作木町港地区の浸水状況

大きな被害を受けた江の川沿いでは、山間部の狭い平地に立地する集落を洪水から守り、貴重な生活空間を減少させないように、それまでの築堤方式に替えて宅地・道路などの嵩上げ方式を採用し、地域づくりを取り込んだ治水事業を展開するようになりました。

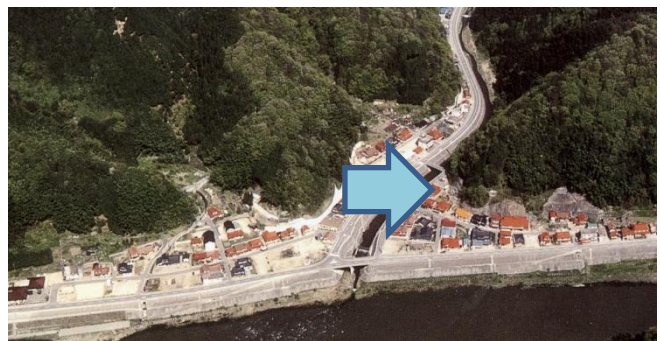
嵩上げ方式による改修完成後の港地区

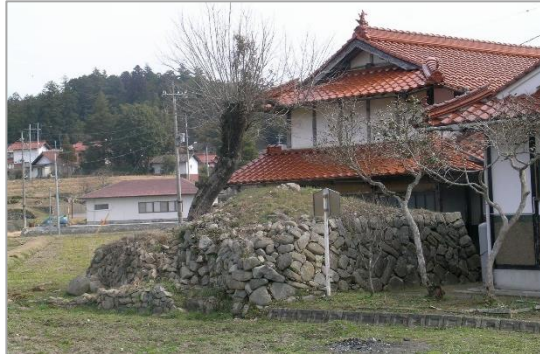
江の川支流、美波羅川が流れる広島県三次市三和町敷名には、江戸時代に造られた防災施設の「聖地の助磊」が残っています。石組みした土盛りに柿の木が植えてあり、洪水時には土盛りに登り、木に体を縛り付けて難を逃れたと伝えられます。木曾三川の地域では「命塚」と呼ばれ、広義の「助命壇」の一種です。

聖地の助磊（広島県三次市三和町敷名）

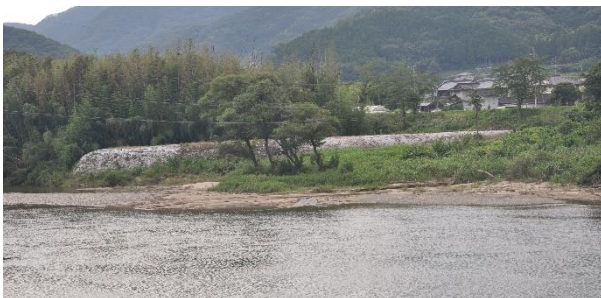
岡山県総社市原（水内橋下流）や高梁市落合町（落合橋下）の高梁川河岸には、蒲鉾状の石組みの水制工、猿尾堤が残っています。その形が猿の尾のように見えることに由来する猿尾堤は、本堤防から斜めに突き出し洪水の勢いを弱め、本堤防や船着き場を守る役目を持っていました。本場の木曾三川地域では、本堤から垂直に突き出したものもあります。高梁川の猿尾は、江戸時代に基礎が築かれた後も補修の手が加えられ、平成30年の西日本豪雨の際にも堤防の防御に効果があったと言います。

水内橋下流の猿尾堤（岡山県総社市原）

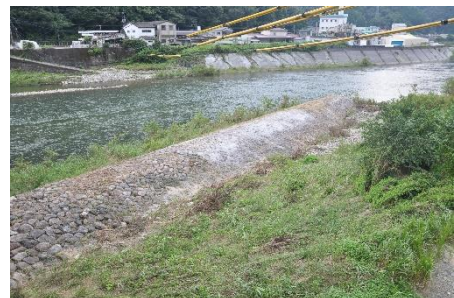
落合橋下の猿尾堤（岡山県高梁市落合町）

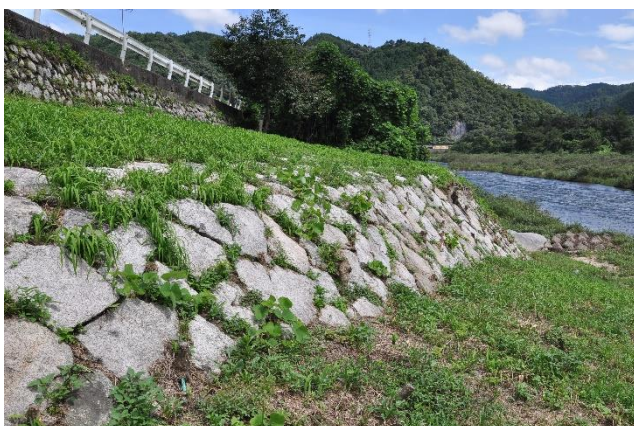
太田川の中流に位置する広島県安芸太田町坪野には、川に張り出した三角形の石組み水制「水刳」が残っています。対岸の亀石に衝突し跳ね返る洪水に悩まされてきた坪野では、それに対抗するため亀のような形の水刳を古くから築いてきました。現在残っている水刳は、江戸時代末期に広島藩の藩営工事で造られ、加工した切石を精緻に組んで築かれています。

坪野の水刳（広島県安芸太田町坪野）
