昭和 63 年 7 月 浜田・加計豪雨災害

【昭和 63 (1988) 年 7 月 15 日～22 日】

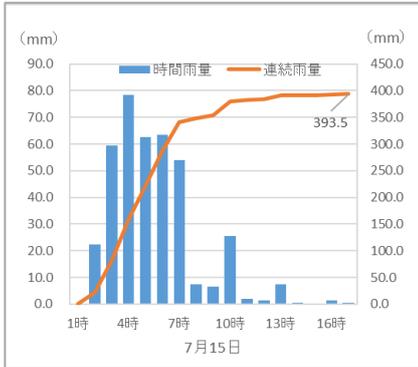
浜田の時間雨量と連続雨量（第1波）

中国地方に主な災害をもたらした大雨は、第1波として7月15日未明の島根県浜田市を中心とした豪雨、第2波として20日夜から21日未明の島根県三隅町（現浜田市）～広島県加計町（現安芸太田町）の豪雨の二つに分けられます。浜田では15日1時～7時までの6時間に340.5mmに達する記録的な豪雨となりました。日雨量は395mmに及び、これは浜田での観測史上最高となっています。20日21時頃からは三隅町を中心に強い雨が降り出し、21時～24時の3時間に雨量は272mmに達しました。21日に入って強雨域は広島県側に移動し、加計町では24時～4時までの4時間に175mmの大雨となりました。今回の豪雨は、昭和47年7月豪雨や昭和58年7月豪雨に比べると総雨量は少ないものですが、第1波、第2波とも短時間に多量の雨がごく限られた範囲で集中的に降るタイプでした。

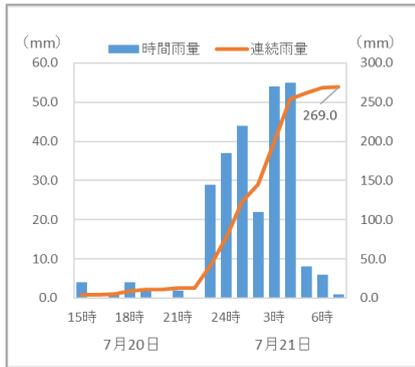
加計の時間雨量と連続雨量（第2波）

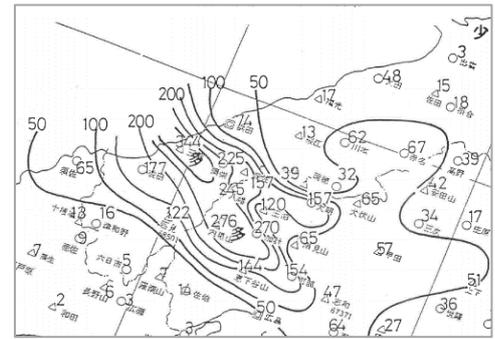
20日9時～21日9時の降雨量分布図(第2波)

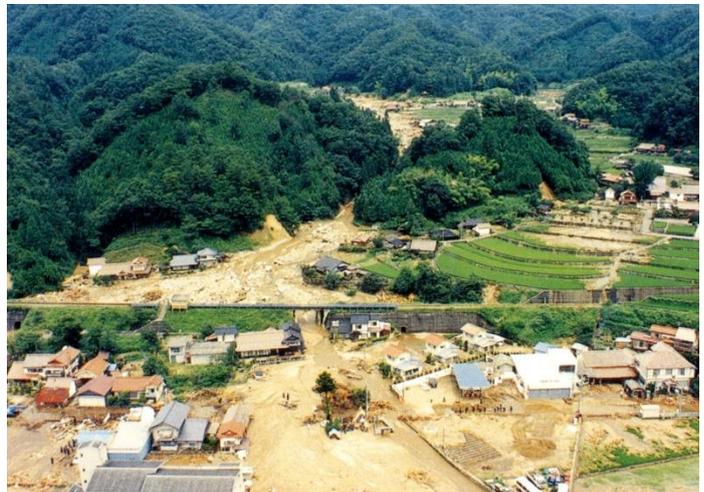
10人の犠牲者を出した江河内谷川の土石流（安芸太田町下殿河内）【広島県土木建築部「県北西部豪雨災害（速報版）」による】

被災地は風化花崗岩地帯で、短時間に集中的に降った雨水は、溪床に堆積した土砂とともに溪岸をえぐり、立木を巻き込み砂防ダムを乗り越えて山裾の集落を襲いました。江内谷川の土石流では 10 人の犠牲者を出しています。今回土石流が発生した溪流は、224 年前の寛政 8 年(1796)に「大ツエ」(山津波)が出たと古文書や絵図に記録がある溪流とほとんどが同じでした。

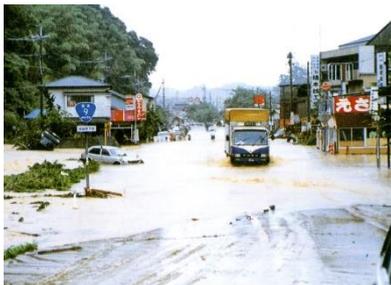
下府川の氾濫により冠水した国道 9 号 (浜田市下府)

豪雨の第1波では、浜田市周辺の浜田川・下府川・敬川・江の川支流の八戸川などの中小河川で洪水被害が発生しました。浜田川では上流の浜田ダムが洪水調節の役割を果たし、浜田川の氾濫はありませんでしたが、市街地では内水により多くの浸水被害が発生しました。一方、上流に洪水調節用ダムが無い下府川では、氾濫、堤防決壊などにより家屋の流失、浸水、公共土木施設の崩壊など大きな被害となりました。土砂災害では、平地の背後にせまる丘陵地の末端でがけ崩れが多発しました。

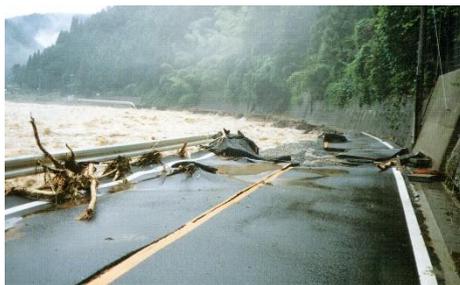
柴木川の増水により流失した国道 191 号 (安芸太田町遊谷字野為)

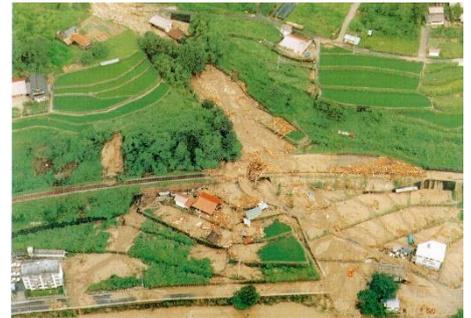
鵜渡瀬地区の土石流 (安芸太田町下殿河内字鵜渡瀬)
