# 昭和 58 年 7 月豪雨

【昭和 58 (1983) 年 7 月 20 日～23 日】

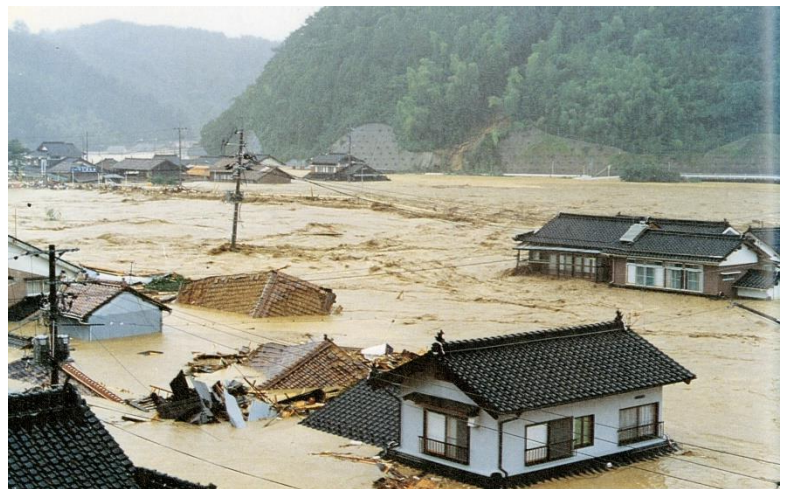
三隅川の氾濫により濁流に飲み込まれる民家（島根県浜田市三隅町）

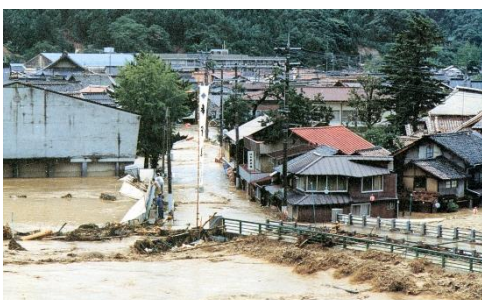
益田川の氾濫で浸水する市街地（島根県益田市本町）

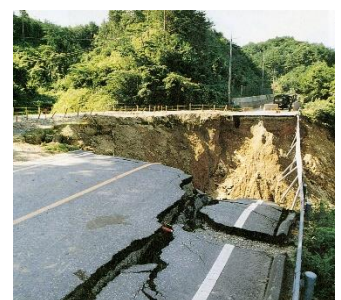
大きくえぐられた国道 9 号（島根県浜田市三隅町）

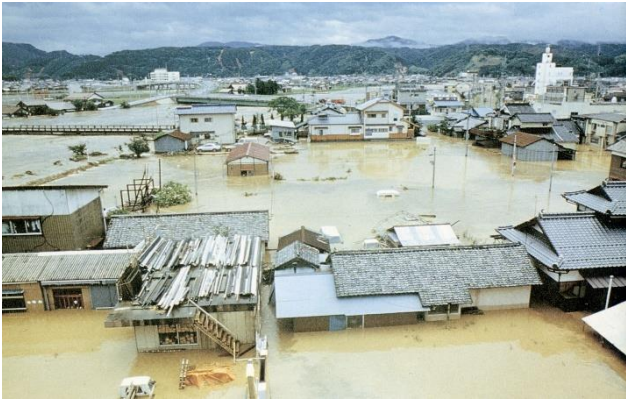
益田川の氾濫で一面が浸水した益田市街地  
(島根県益田市あけぼの本町)

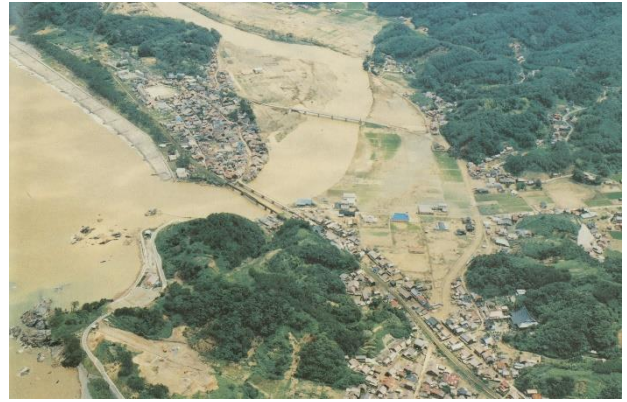
生々しい氾濫跡の三隅川河口付近  
(島根県浜田市三隅町)

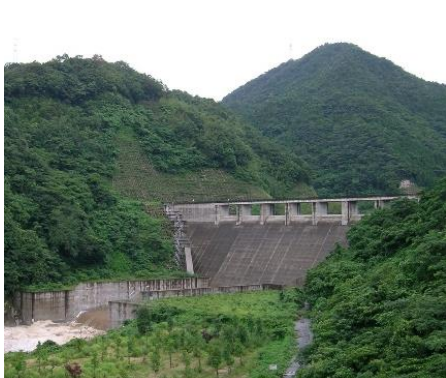
小規模出水時の益田川ダム

平成18年に完成した益田川ダムは、常用洪水吐が河床にあり、平常時は貯水せずに河水や流砂を下流に流すとともに魚類の遡上にも優しく、大量の洪水が流入した時に自動的に貯水する構造の治水ダムです。

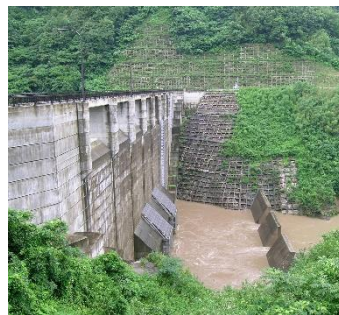
流木補足工や閉塞防止施設を備えた常用洪水吐のあるダム上流側

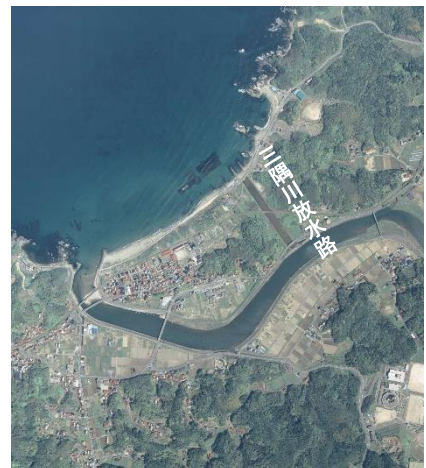
三隅川では、昭和63年に下流の三隅川放水路、平成2年に上流の御部ダムが完成しています。
