宮大工の伝統技術が  
保存修理で明らかに

びんごいちのみやきびつ  
**備後一宮吉備津神社**

広島県福山市

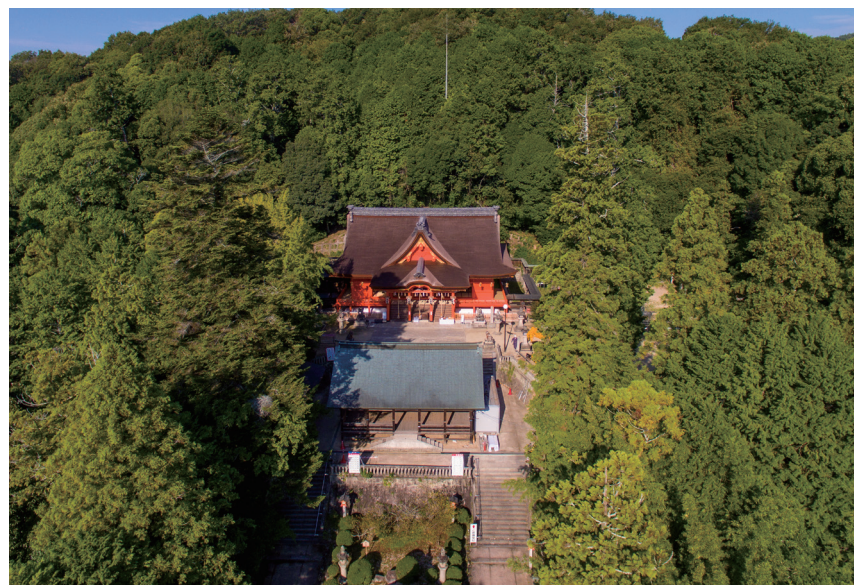
備後一宮 吉備津神社

本殿の構造は桁行7間・梁間4間で、その屈指の規模は備後・安芸地方によくある「余間造り」の平面を持つことを特色とし、正面に角度の深い千鳥破風と規模の大きな軒唐破風を持った江戸時代初期の建築でありながら、優秀な<sup>かえるまた</sup>葺股を備えており、安土桃山の様式も備えています。

何より本殿が単独で建つため、誰もが本殿前でお参りすることができるのが大きな特徴です。これまで解体を伴う大掛かりな修理が行われなかったため、この度、新たに建立以降に行われた屋根形式や内陣木階段の改変、塗装修理などが確認されました。

広島県福山市の備後一宮吉備津神社の本殿は福山藩初代藩主水野勝成が旧規模に習って慶安元年（1648）に再建したもので、国の重要文化財に指定されています。大規模修理は昭和46年（1971）に屋根の葺替部分修理を行ってから半世紀が経過していたため、令和元年から現状維持の方針で屋根葺替、部分修理、塗装修理が行われ、令和4年4月に本殿に御神体が戻されました。

今回、屋根以外で破損がみられた範囲は、床下の部材や背面の柱および縁束の足元など限定的で、建物全体としてはしっかりしていました。今後も一宮さんの愛称で地域に大切に護られ、親しまれ続けることでしょう。

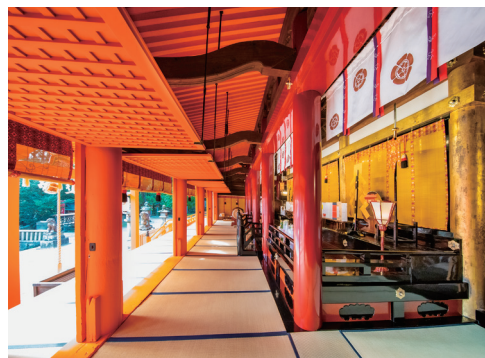
丹塗・胡粉塗・黄土塗・緑青塗・墨塗・朱漆塗・黒漆塗（金箔押し）など塗り直し行い、銚金具の補習を行った

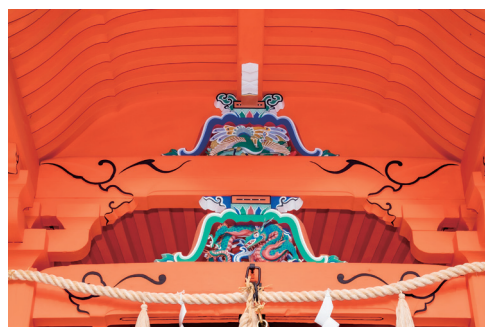
室町の風格と桃山彫刻を具備した葺股  
(塗り直しが行われた葺股周囲の平彩色・彫刻彩色)
