被災をくぐり抜  
け使命を果たす

# ほんかわ 本川橋

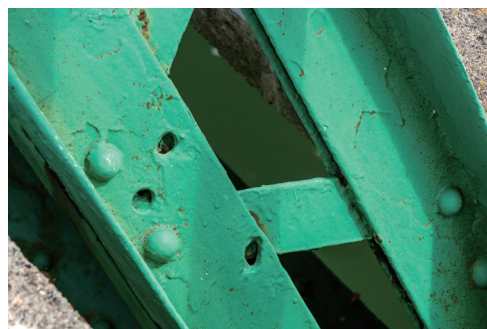
利用されていないボルト穴が見られる本川橋

現在でも本川橋を見ると、不要なボルト穴は見られますが、弾痕らしい孔は見当たりません。当時の担当者たちが復旧工事の際に、弾痕を塞ぎ、曲がった材をハンマーで叩いて作業を進めたとのことです(「本川橋も廃材で再建」中国新聞2006.2.11参照)。そうした若い技術者たちが架けた橋は大切に補修を重ねながら、今なお現役として利用されています。

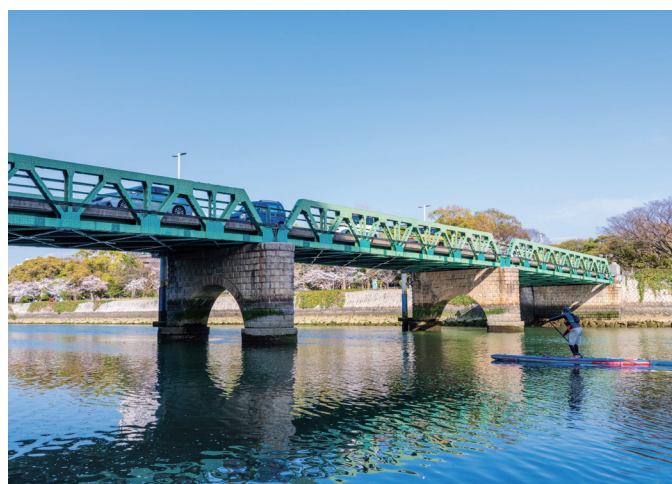
本川橋  
橋長73.2m、幅員6.6m 鋼板トラス橋

本川橋は広島の復興に欠かせない重要な橋で、架け替えは急務でした。しかし、戦後の混乱期で資材不足というなか、終戦前日の大空襲で壊滅した旧光海軍工廠から廃材を調達し、再利用されたのです。橋長73.2m、幅員6.7mの鉄製トラス橋が、昭和24年に完成しました。
